Liner-Entfernung mit dem PowerCUTTER 200 hält Tokio am Laufen

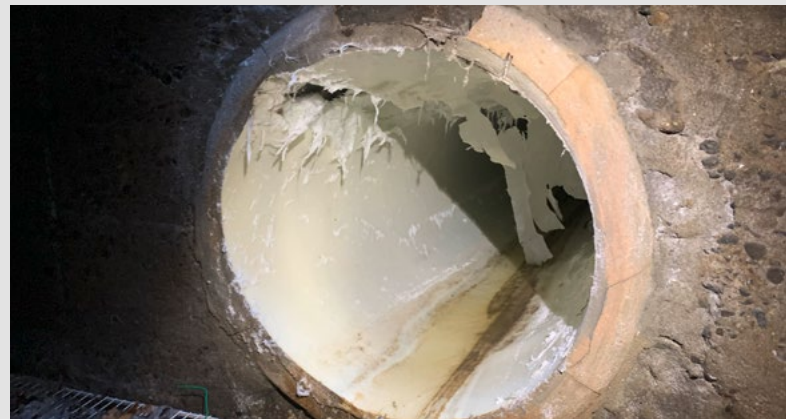
Der CIPP-Liner wurde dampfgehärtet und aus verstärkten Glasfasern hergestellt, die speziell für eine aggressive Abwasserumgebung korrosionsbeständig sind. Bei dieser Art von Liner

ist die Glasfaser in das Gewebe eingewoben. Im Vergleich zu herkömmlichen Polyester-Nadelvlies-Gestricken verstärkt die einzigartige Beschaffenheit des Liners seine mechanischen Eigenschaften, so dass er dem höheren Druck des Wasserstroms standhalten kann. Allerdings ist es dadurch auch schwieriger, den Liner zu entfernen, wenn etwas schief läuft.

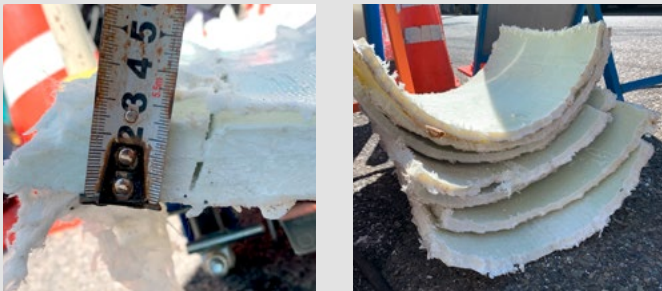
eine längere Unterbrechung des Netzbetriebes zu vermeiden. Erschwerend kam hinzu, dass die japanischen Kommunen strenge Vorschriften und Normen für die Abmessungen der Abdeckungen und zusätzliche Anforderungen an die Erdbebenfestigkeit vorschreiben, so dass die Liner des Landes zu den dicksten der Welt gehören. In diesem Fall variierte die Breite des zu entfernenden Liner-Abschnitts erheblich und reichte von 300 mm bis 600 mm Durchmesser bei einer Dicke von 10–15 mm, wobei die Dicke aufgrund der fehlerhaften Installationen 15–30 mm mit beschädigten Schichten betrug.

BVS setzte eine Kombination aus Fräsen und Hochdruckwasserstrahlen ein, um den defekten Liner zu entfernen. Wichtig war, dass der Liner in einzelne Stücke geschnitten werden musste, um über die vorhandenen Schächte nach oben gehoben werden zu können. Die genaue Länge der zu schneidenden Abschnitte hing von der Größe des Schachts ab. Insgesamt musste das Projektteam fünf verschiedene Schachtgrößen mit Durchmessern zwischen DN 900 und DN 1.200 berücksichtigen. Das Schneiden erfolgte mit dem hochmodernen Fräsroboter PowerCUTTER 200 von Trelleborg, der von einem Bediener über eine Konsole oberirdisch gesteuert und per CCTV überwacht wurde.

Die robotergestützten Schneidarbeiten wurden von einem einzigen Bediener mit Unterstützung von drei Arbeitern etwa sechs Tage lang durchgeführt. Nach dem robotergestützten Herausschneiden des defekten Liners aus dem Rohr entfernte das BVS-Team diesen in weiteren vier Tagen in kleineren 50 cm langen Stücken aus dem Schacht. Der gesamte Prozess der Entfernung des defekten Liners wurde in weniger als 10 Tagen erfolgreich abgeschlossen.

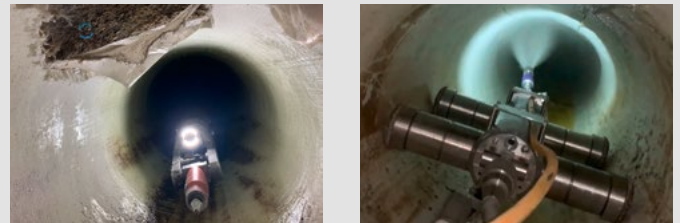
Besonders entscheidend für den Erfolg des Projekts war ein Gerät: der PowerCUTTER 200. Der von Trelleborg hergestellte Multifunktionsroboter wurde entwickelt, um schwierige Hindernisse wie Beton, eingedrungene Rohre, Ablagerungen, Wurzeln und Stahl in Wasser- und Abwasserrohren zu entfernen und so den Wasserfluss wiederherzustellen.

Der PowerCUTTER 200 ist mit einem Zubehöerteil ausgestattet, das die Hochdruck-Wasserstrahltechnologie nutzt – eine nicht-invasive, kosteneffiziente Methode zur schnellen Entfernung größerer Abwasserablagerungen (einschließlich defekter Liner), die die verbleibende Infrastruktur so wenig wie möglich beschädigt. Das Wasser wird mit einem Höchstdruck von bis zu 2.500 bar in die Düse des PowerCUTTER 200 gepumpt. Bei diesen Drücken und mit den richtigen Düsen kann das Wasser verschiedene Materialien schneiden, darunter Beton, Metall und glasfaserverstärkten Kunststoff (CIPP-Liner). Die Robotik des PowerCUTTER 200 ermöglicht ein präzises, kontrolliertes Schneiden.

In diesem Fall war es wichtig, dass das Werkzeug vielseitig genug war, um mit verschiedenen Schneidtechnologien in einem breiten Durchmesserbereich (von DN 200 bis DN 600) arbeiten zu können. Der Fräsroboter bietet die Vorteile von Front- und Rückfahrkameras, Zoomfunktionen, LED-Beleuchtung, einer Reihe von Packer- und Blasenaufsätzen für die Reparatur von Rohren verschiedener Rohrreparatursysteme und die Option einer Hochdruckwasserstrahldüse, die als Zusatzgerät am Roboter befestigt werden kann.
