# Trelleborg DrainPacker System kommer till undsättning

Genom vår distributör SECA, installationsentreprenören Pipe Spy och certifierade CSDEE Engineering kommer Trelleborgs DrainPacker-system till undsättning för att reparera ett dagvattenrör DN525 FRC med utstickande regnvattenanslutningar av PVC.

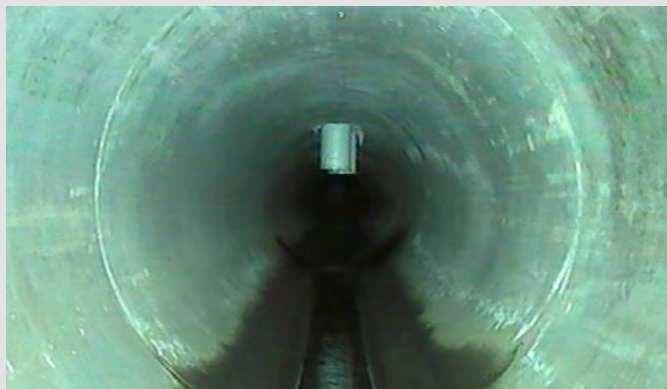
Under en övervakningsinspektion vid sidan av reguljärt underhåll identifierades inträngningar från en angränsande ny bostadsfastighet direkt in i rörets obvert. Inträngningens omfattning var cirka 1/3 av rördiametern, så i detta fall var dessa inträngningar cirka 150 millimeter in i dagvattenröret. Hinder som sticker ut i ett rör kan leda till flera konsekvenser vid kraftiga regnväder, till exempel följande:

När de utstickande anslutningarna identifierades ombads Pipe Spy att rekommendera en snabb lösning för att ta bort de två utstickande DN100 PVC-anslutningarna, och vid en detaljerad inspektion av utförandet på de installerade anslutningarna var det tydligt att FRC-rörets strukturella integritet äventyrades och att strukturella reparationer krävdes.

I samråd med CSDEE Engineering fastställdes att PVC-utsticket behövde avlägsnas. Glappet mellan PVC:ns ytterdiameter och hålet i FRC-röret krävde en Trelleborg DrainPacker-reparation för att återställa den strukturella hållfastheten.
