Borttagning av liner med PowerCutter 200. håller Tokyo igång

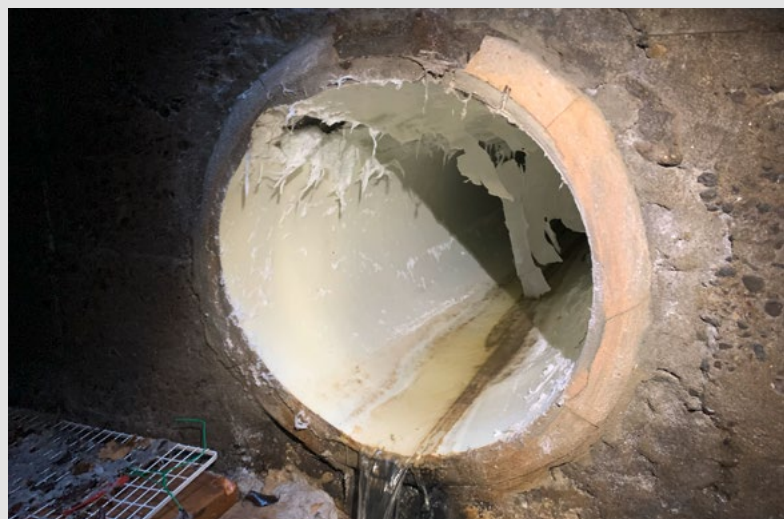
Med miljontals rör i ständigt behov av reparation och byte är komplikationer vanliga. Ett exempel på en incident var när en entreprenör misslyckades med att installera CIPP-liner (cured-in-place pipe) i en viss sektion av systemet. Under den ursprungliga härdningsprocessen togs ändlocket bort av misstag under installationsprocessen, vilket resulterade i tryck- och temperaturförlust. Efterföljande försök att fästa linern misslyckades och projektpersonalen kunde inte installera linern på rätt sätt, vilket ledde till en defekt liner i röret. Den enda lösningen var att ta bort linern och göra en ny installation.

CIPP-linern var ånghärdad och tillverkad av specialtillverkad armerad glasfiber med korrosionsbeständighet för aggressiva avloppsvattenmiljöer. Med denna klass av liner vävs glasfibern in i tyget. Jämfört med traditionellt stickat polyestertyg i nålfleece förstärker linerns unika sammansättning dess mekaniska egenskaper,

vilket gör att den tål högre tryck från vattenflödet. Men det gör också att det blir svårare att ta bort liner materialet när saker och ting går fel.

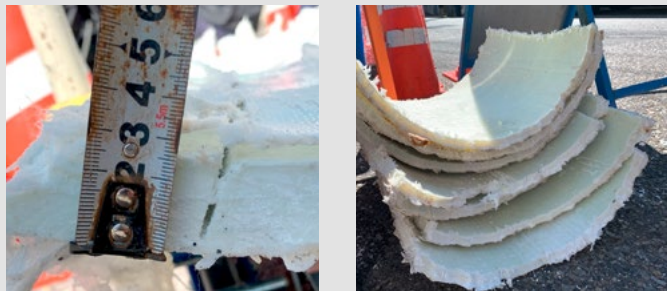
japanska kommuner har infört stränga regler och standarder för linerdimensioner, samt krav på jordbävningsbeständig konstruktion, vilket innebär att landets rörlinor är bland de tjockaste i världen. I det här fallet varierade bredden på linersektionen som skulle tas bort avsevärt, från 300 mm till 600 mm i diameter med en tjocklek på mellan 10-15 mm, men på grund av bristfälliga installation blev tjockleken 15-30 mm med skadade lager.

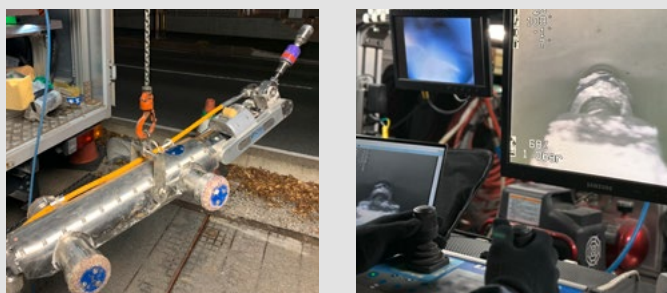
BVS använde en kombination av fräsning och vattenskäring för att avlägsna den trasiga linern. Viktigt att notera var att linern behövde skäras ut i separata bitar och lyftas upp till marknivå via befintliga manluckor. Den exakta längden på varje sektion som kapades var beroende av manhållets storlek. Totalt behövde projektteamet ta hänsyn till fem olika manhålsmått, med diametrar mellan DN 900 och DN 1 200. Skärning utfördes med Trelleborgs toppmoderna robotskärare PowerCUTTER 200, som styrdes av en operatör på marken via en konsol och övervakades via videokamera.

Robotskärningsarbetet utfördes av en enda operatör med stöd av tre medarbetare under cirka sex dagar. Efter robotskäring av den defekta rörlinern tog BVS-teamet bort det från manhållet under ytterligare fyra dagar i mindre stycken om 50 cm. Hela processen
