# Étude de cas

AMÉLIORER LA QUALITÉ  
DE VIE EN LUTTANT CONTRE  
LES FUITES DE  
CANALISATIONS EN INDE

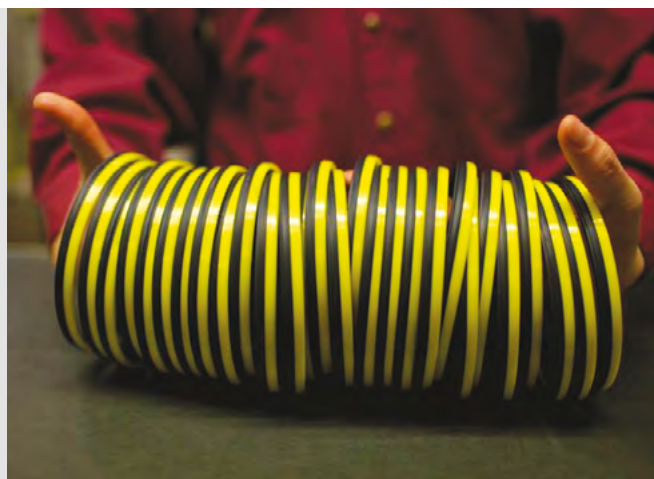
La solution 582 DIN-Lock de Trelleborg a été conçue par des experts pour assurer une étanchéité très efficace de l'ensemble des conduites et raccords en plastique rainurés DIN. Composé d'élastomères thermoplastiques (TPE) et de polypropylène, ce joint requiert une faible force de jointure et offre une fiabilité garantie sur une large gamme de tolérances de joints de canalisations. Le Trelleborg 582 combine un joint à lèvre et un joint à compression fermement fixé dans le raccord de tuyau. Cette conception spéciale a permis d'éliminer le problème de décalage du joint dans les rainures et assure une solution étanche.

Le renfort en plastique souple permet d'insérer aisément les joints dans les raccords de conduite en les pliant à la main. La pose de chaque joint ne prend que 10 secondes, d'où une efficacité sensiblement accrue par rapport aux méthodes de pose de joints classiques utilisant des colles ou le procédé de fusion, par exemple.
